EXEMPLE DE REFECTION D'UN TABLEAU DE REPARTITION

REPORTAGE POUR BRICOVIDEO - GL

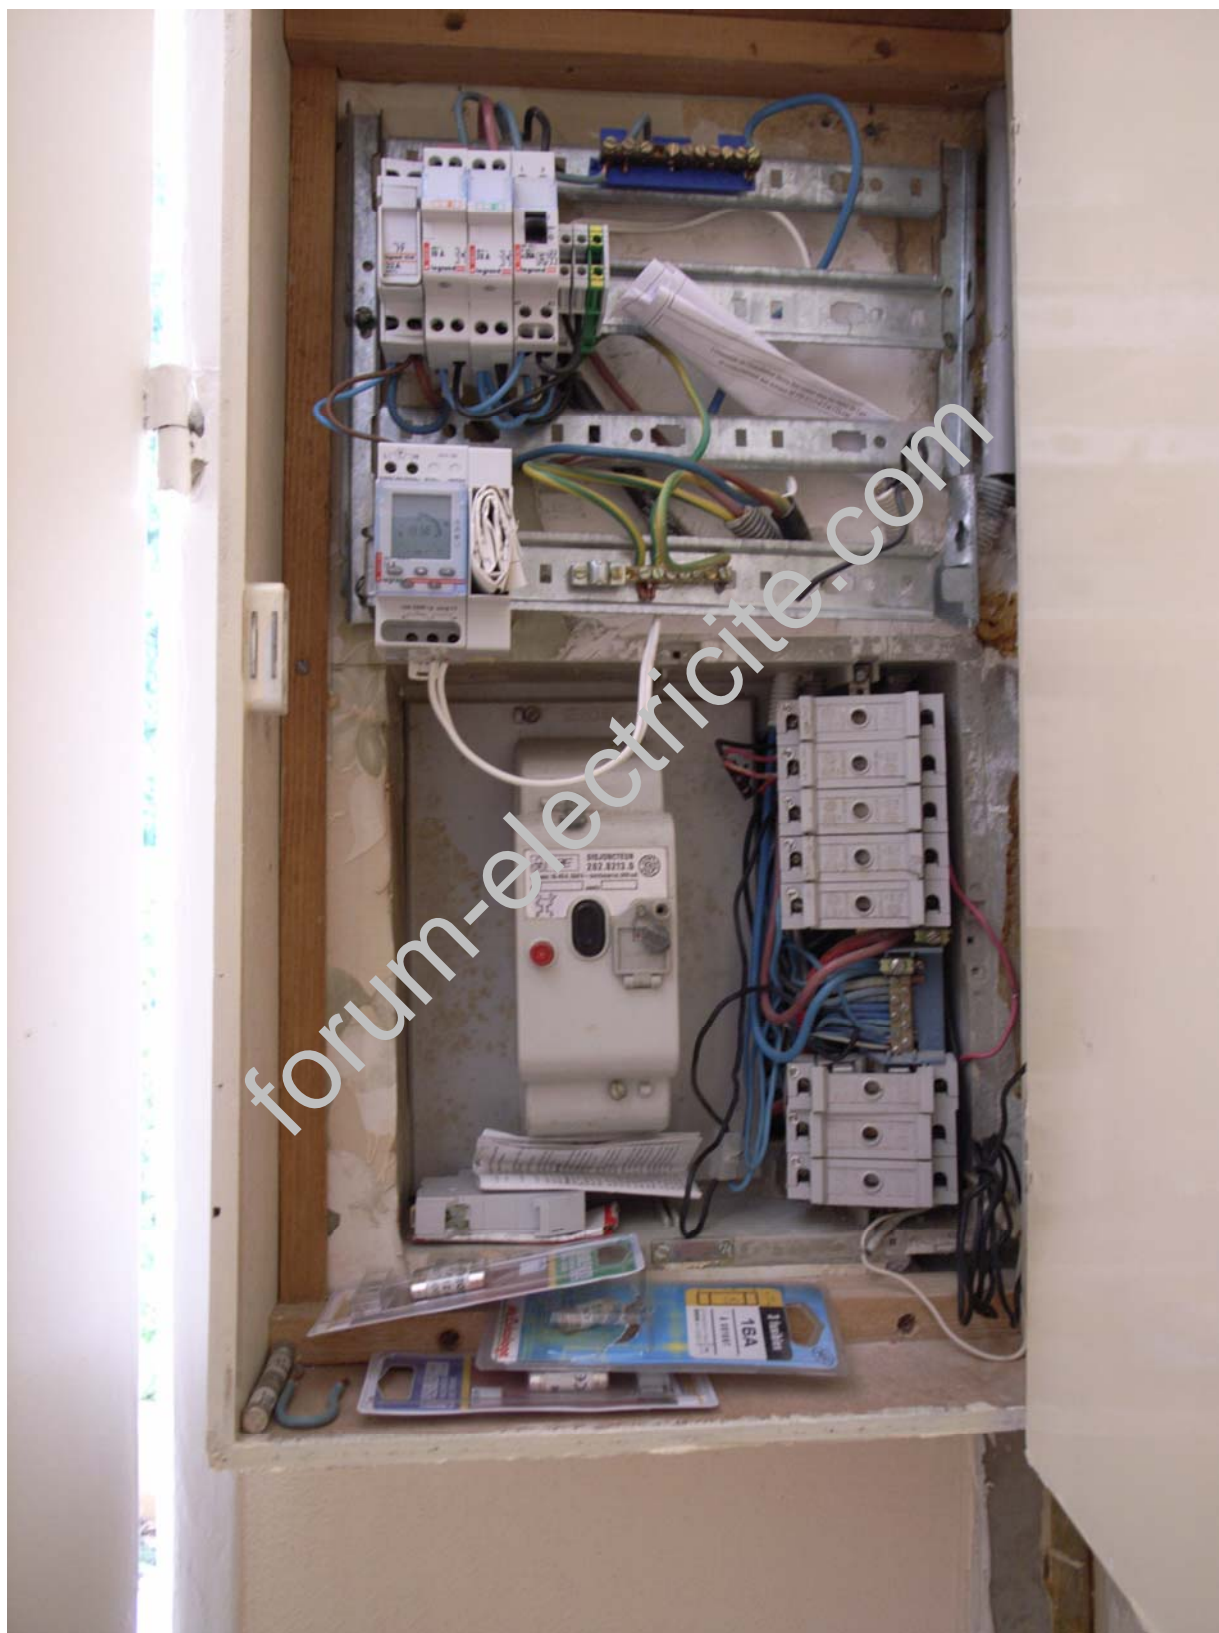
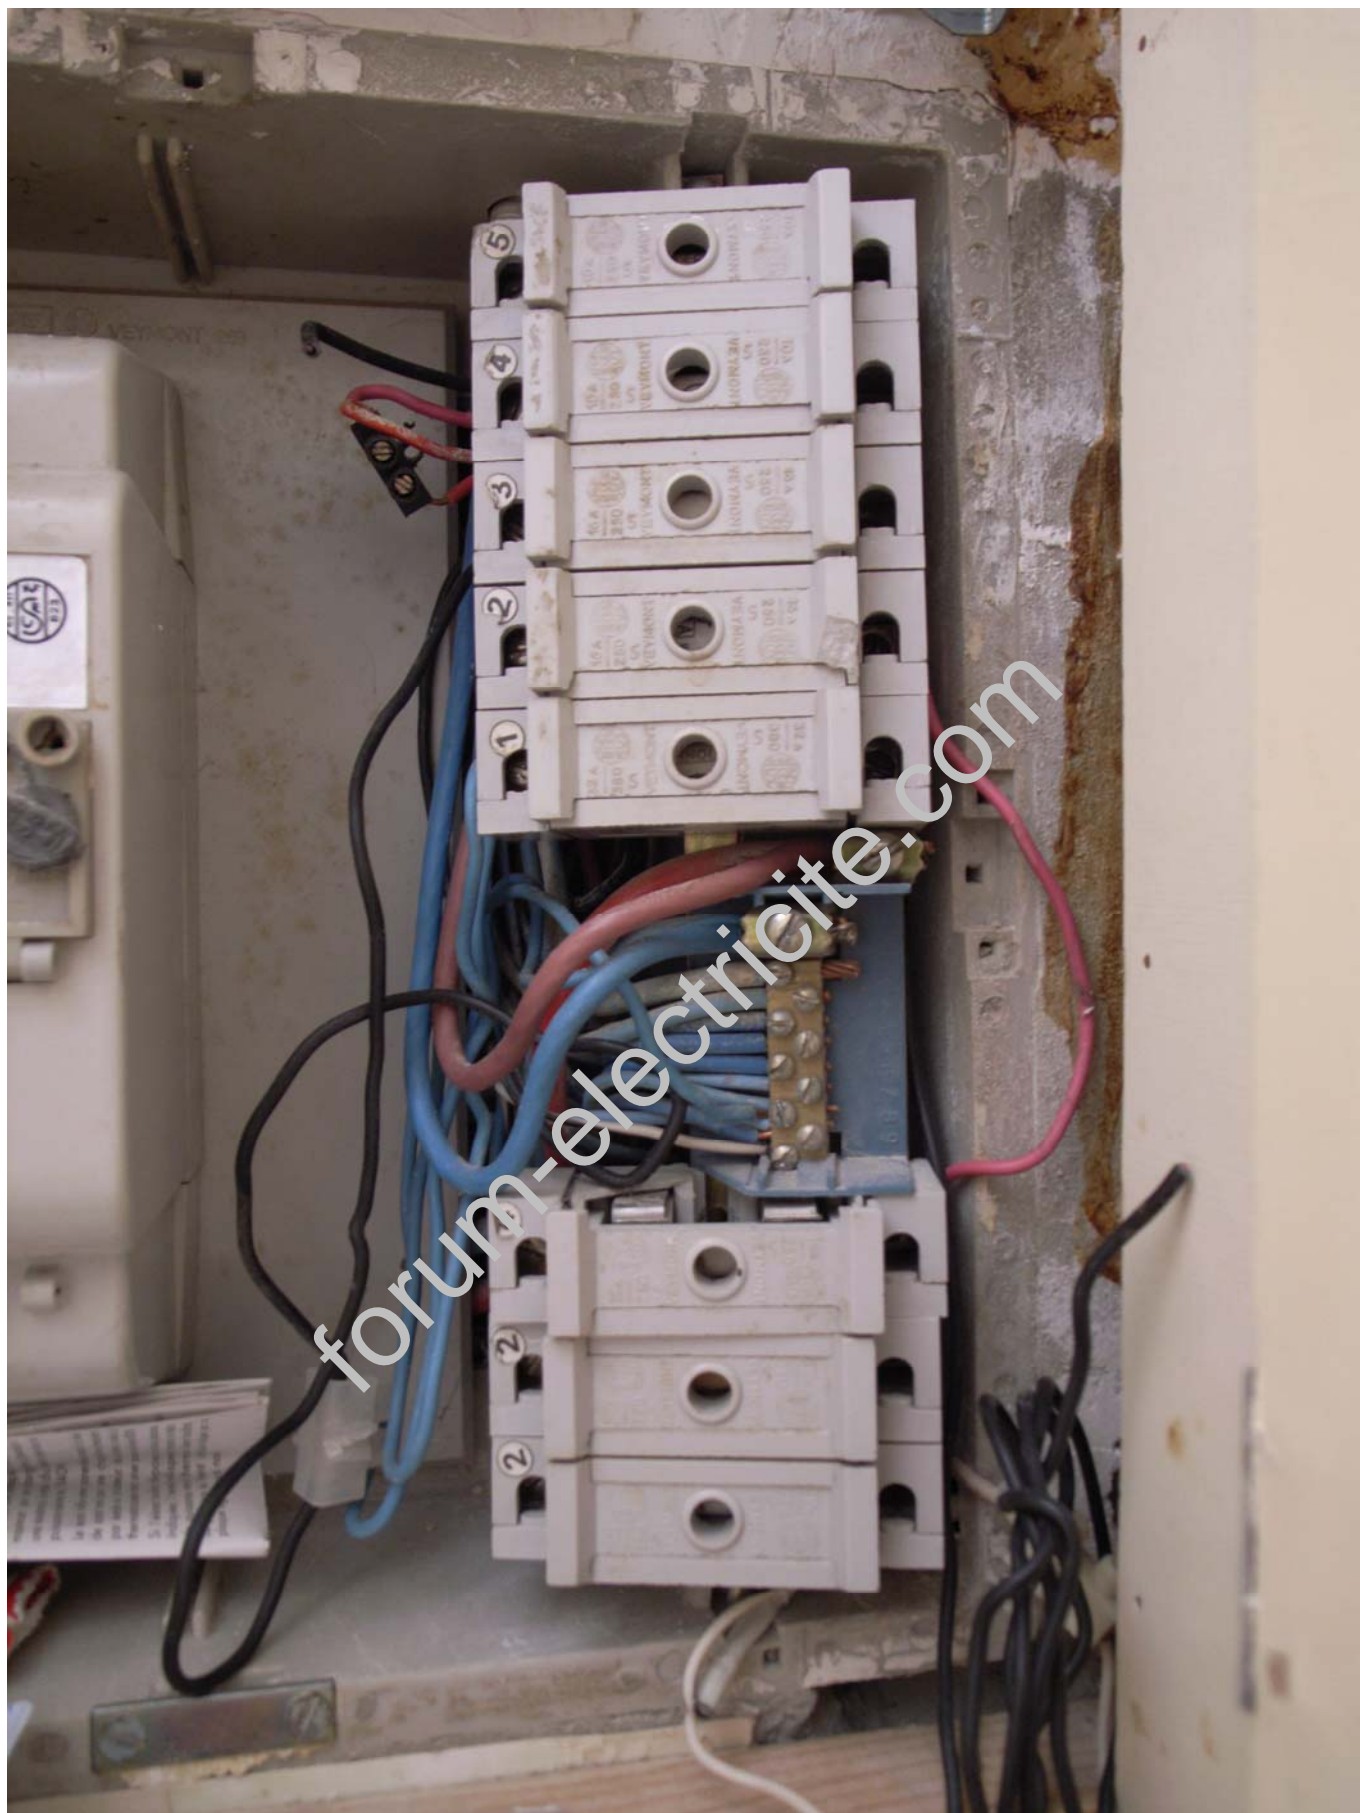
Le tableau initial concerne une habitation réalisée en 1975 environ. Il comprend le disjoncteur de branchement et le bornier de 8 fusibles. Une extension a été réalisée ultérieurement.
